改善箇所説明図

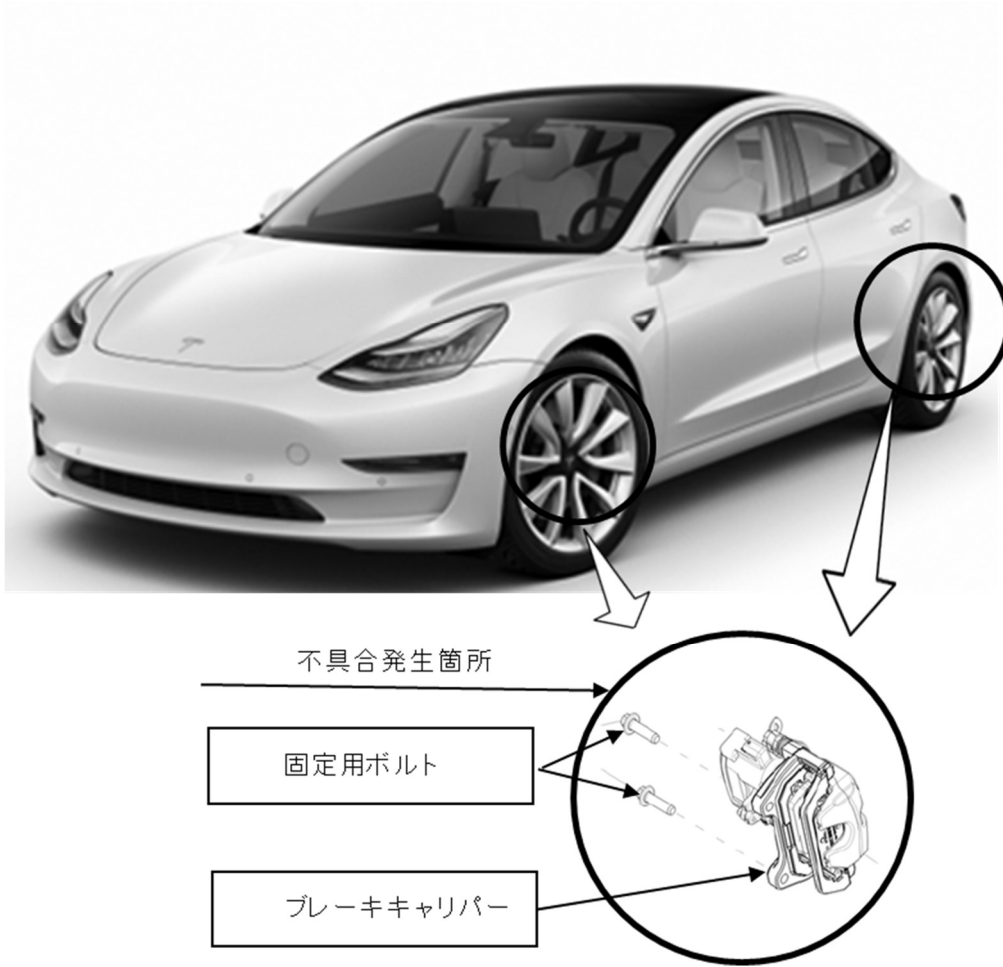
前輪・後輪のブレーキキャリパーにおいて、当該キャリパーの取付用ボルトの締め付け作業が不適切なため、締め付けトルクが不足しているものがある。そのため、走行振動等により当該ボルトが緩み、最悪の場合、ブレーキキャリパーがホイールの内面に接触し、走行が不能になるおそれがある。

該当する全車両のブレーキキャリパーの検査を行い、適切な取付状況に修正をする。
